# **La rehabilitación de la Casa del Condestable**

**Fernando Tabuenca y Jesús Leache**  
**Arquitectos**

Se describe el proyecto de intervención en una casa palaciega del siglo XVI conocida como “Casa del Condestable”, sita en C. Mayor 2 de Pamplona.

Adquirida por el Ayuntamiento de Pamplona, en estado de ruina, la rehabilitación para su nuevo uso como centro cívico ha sido proyectada y dirigida por Tabuenca & Leache, Arquitectos, durante los años 2001-2008.

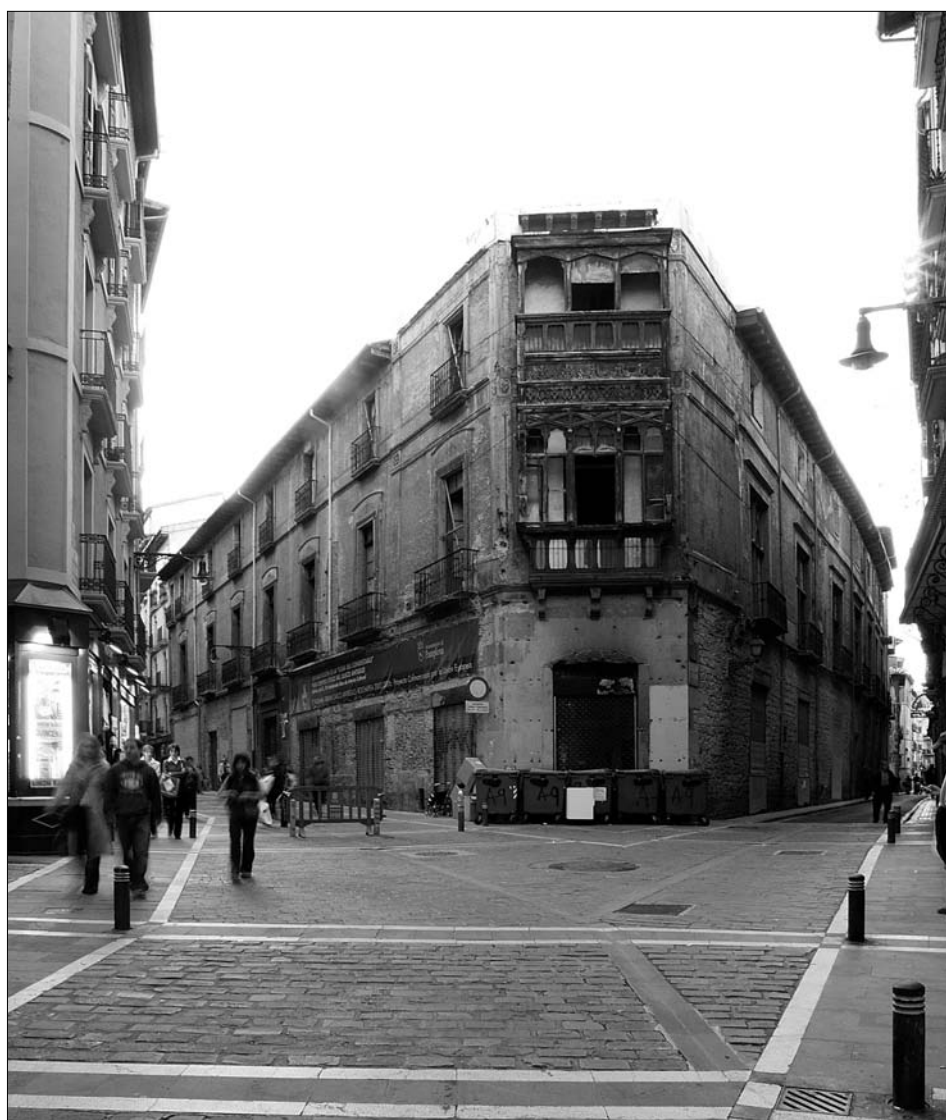
Fig. 1. Fachada. Estado inicial (2001)

En el momento de redactar el proyecto de rehabilitación, las trazas generales de los edificios originales eran casi irreconocibles por las reformas y añadidos sufridos durante los siglos XIX y XX (fig.2): Se abrieron escaparates en planta baja, se cubrieron los patios y se construyeron entreplantas para un mayor aprovechamiento comercial. Además, se crearon nuevos portales y escaleras de acceso a las viviendas. En los pisos superiores, salvo dos de los salones ocupados por sociedades culturales como los Amigos del Arte, el resto de las estancias fueron compartimentadas, sus techos artesonados ocultos por cielos rasos y sus ventanas divididas para dar luz a distintas habitaciones, con distribuciones y corredores que convirtieron el edificio en un laberinto de tabiquerías. Los artesonados originales fueron además eliminados en varios puntos al ser atravesados por nuevos patios de luces. La crujía sur del patio principal fue ampliada en toda su altura, lo que provocó la pérdida de las columnas originales existentes en dicho lado. El estado de abandono general del inmueble, con numerosas infiltraciones de humedad por las cubiertas, completaba un panorama desolador.

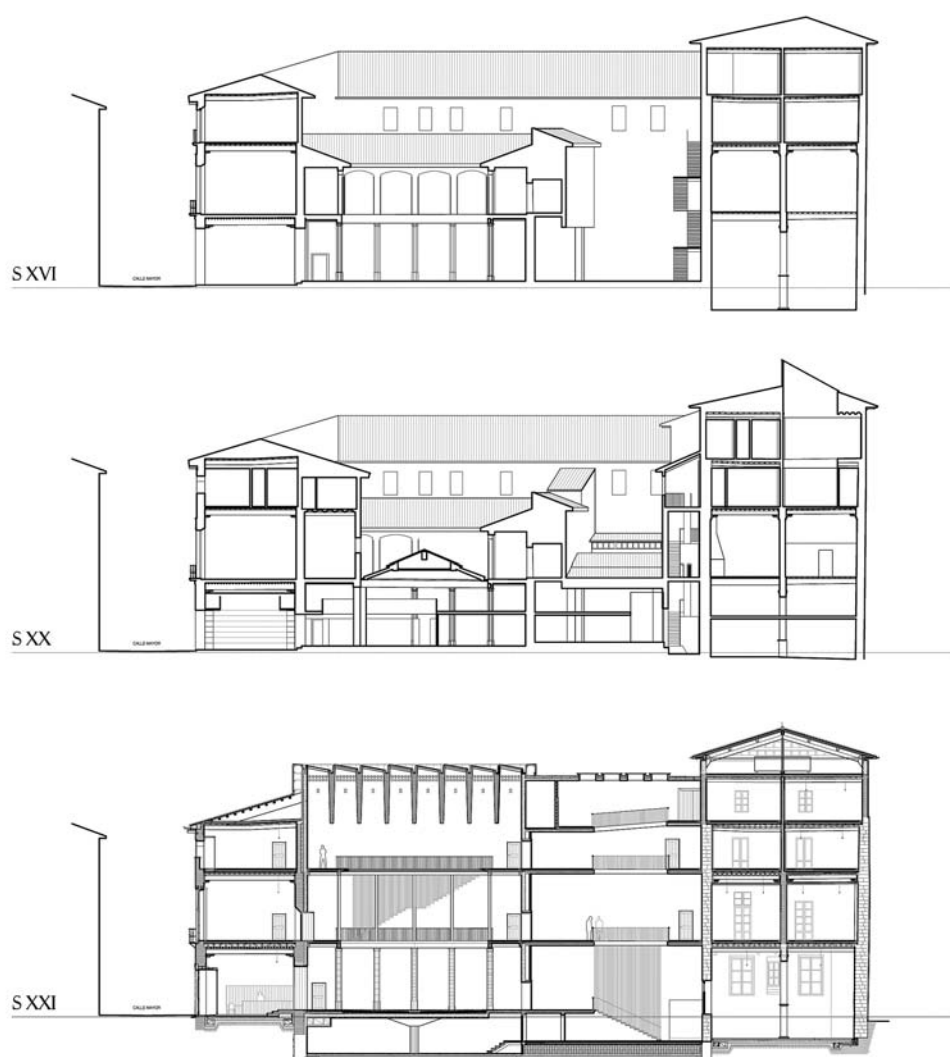
Fig. 4. Sección longitudinal. Evolución histórica

Es el espacio que ha sufrido mayores alteraciones. Despojado ya de las entreplantas y cerramientos que lo hacían irreconocible, sólo subsistían de la época de su construcción ocho de las columnas octogonales, probablemente retocadas. Según la investigación realizada, las arcadas de ladrillo visibles en algunos muros del piso superior parecían corresponder a una reforma del XVIII. A ésta época podrían pertenecer también los forjados de piso, con vigas de madera y bovedillas de argamasa, muy reparadas y deterioradas, de rústica factura, nada comparables a los alfarjes de madera de las estancias. El lado meridional del patio fue totalmente reconstruido en el XIX-XX. Al ampliar esta crujía, fue apoyada sobre grandes machones de piedra en sustitución de las columnas y se le añadió una planta, que se encontraba ahora en estado de ruina.

- Vaciado del patio y recuperación de su dimensión original en planta: Eliminación de los machones de piedra, reparación de piezas deterioradas de las columnas octogonales, reconstrucción análoga de seis nuevas columnas y desplazamiento de dos de las existentes (movidas anteriormente, como ha confirmado la aparición de sus cimientos originales durante la excavación arqueológica), para recuperar la disposición simétrica de tres vanos en dirección este-oeste y cuatro en dirección norte-sur. Con esta operación, la escalera mejora su relación espacial con el patio, evitando la anterior correspondencia de anchuras con la crujía meridional.

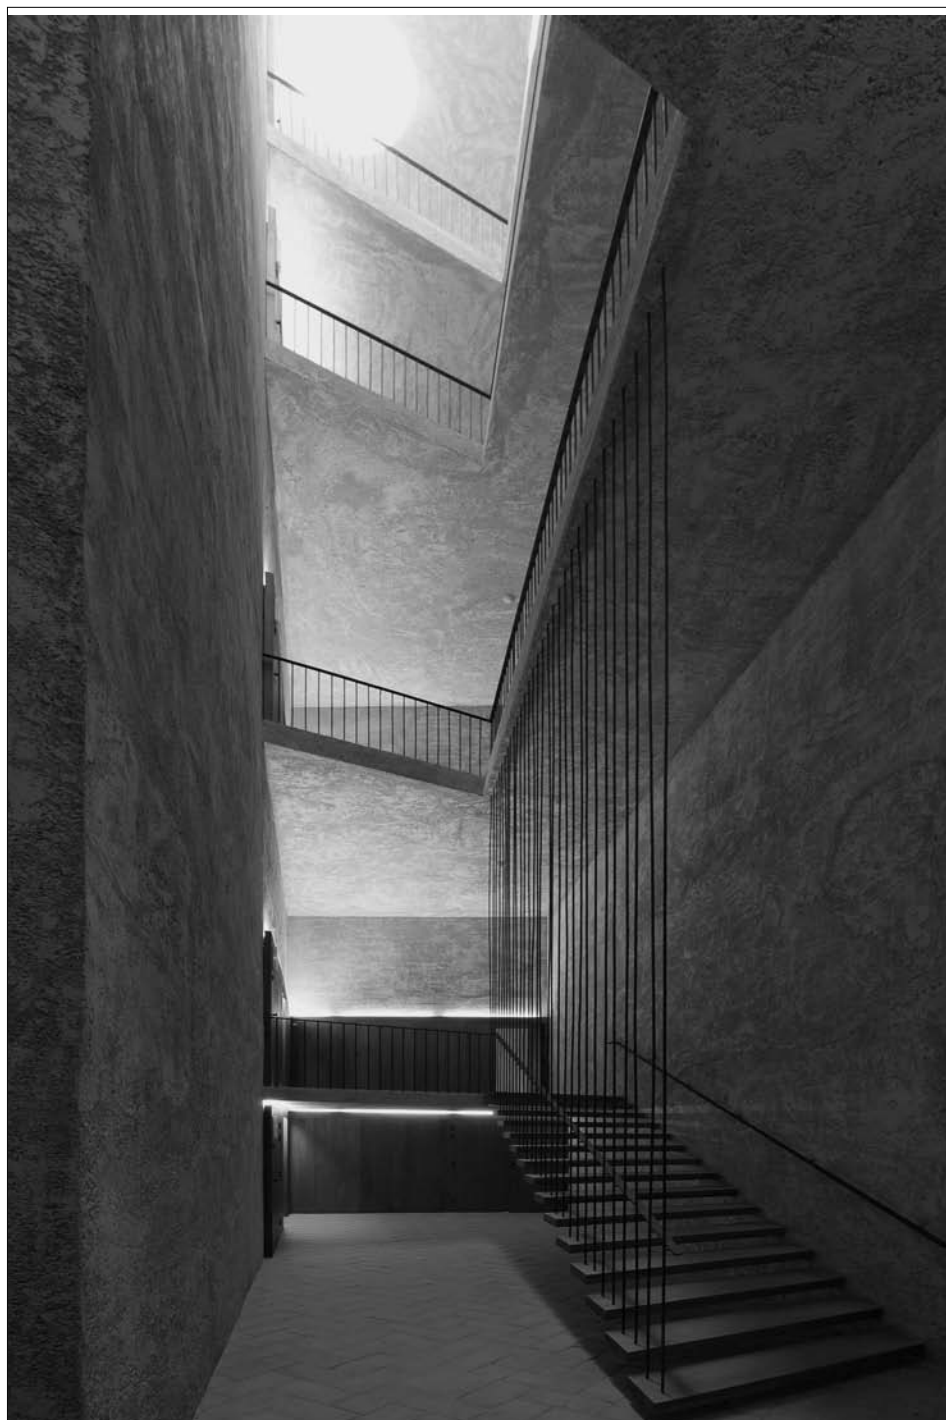
Fig. 8. Patio de servicios

Este segundo patio tenía un carácter residual, no representativo. La existencia de este vacío interior supuso la oportunidad de ubicar en él todos los servicios complementarios necesarios para el funcionamiento del nuevo edificio, tales como una escalera secundaria y protegida, indispensable para la evacuación en caso de incendio, un gran ascensor-montacargas, aseos y oficinas de planta, así como un pasillo que actúa como cordón umbilical de acceso a como las salas del caserón anexo, y que permite el cierre de un posible recorrido circular interior a través de las estancias que rodean el patio principal. Entre este pasillo y el bloque de servicios se mantiene un vacío que atraviesa verticalmente todo el edificio, con iluminación cenital natural, que alude a su anterior condición de patio.

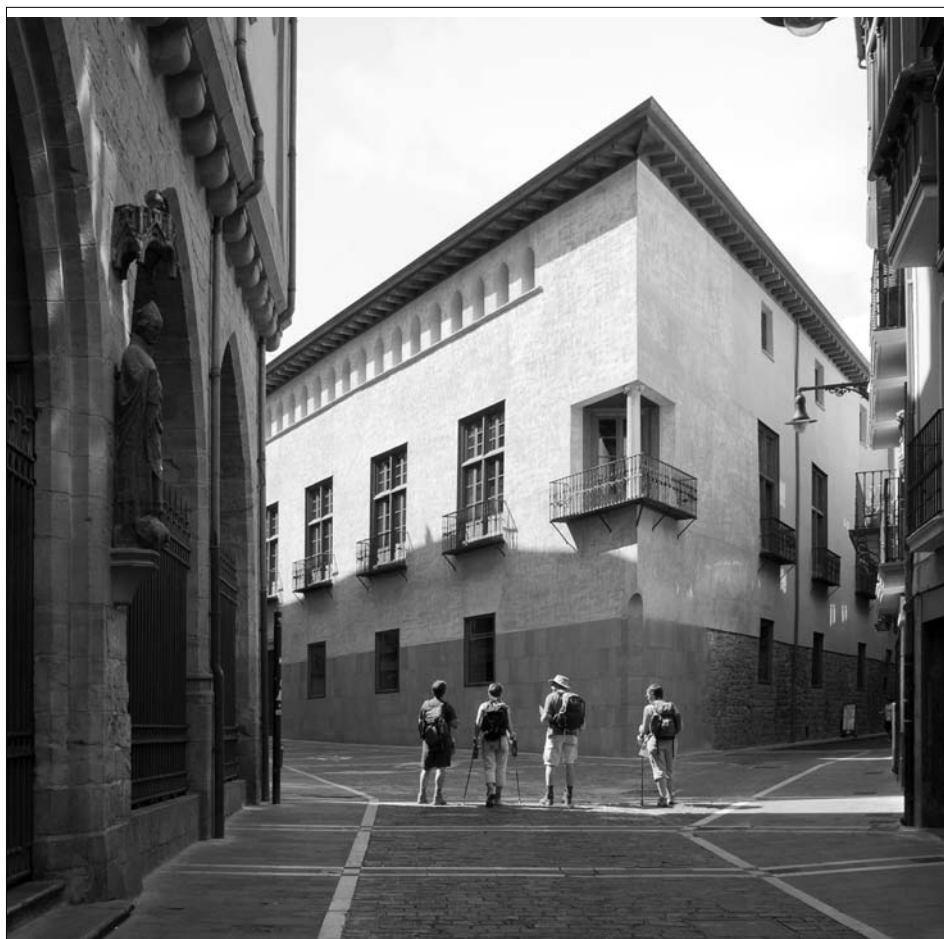
Fig. 11. Fachada reformada (2008)

Las reformas de finales del XIX alteraron sustancialmente las fachadas originales, especialmente en la calle Mayor. Los planos de las reformas de 1891-92 nos mostraban cómo los grandes huecos de la planta principal fueron reducidos de tamaño. En la planta segunda se rasgaron huecos verticales y se crearon nuevos balcones. Se eliminó también entonces la esquina en ángulo agudo y su balcón, creando un chaflán con mirador. Todos estos cambios, así como la decoración sobrepuesta en ambas fachadas, respondían al gusto de la época. Dieron al edificio la apariencia seguramente deseada de las viviendas burguesas decimonónicas, de las que tenemos ejemplos en el I Ensanche. Las catas practicadas al interior de las fachadas pusieron al descubierto los derrames de las antiguas mochetas recreadas, así como restos de los marcos de madera originales.

- Planta primera: Recuperación de los grandes huecos de fachada, con carpinterías de madera. Eliminación de recercados y decoración sobrepuesta. Eliminación de losa de hormigón en balcones, dejando visto el entramado de forja. Tratamiento de fachada en plantas primera y segunda con revoco de cal. (De las catas practicadas parecía deducirse que el ladrillo que formaba la fábrica de los muros no estaba destinado a ser visto, y en cualquier caso se encontraba muy deteriorado).

- Planta segunda: Las catas exteriores e interiores confirmaron la existencia pretérita de una galería de arquillos en la última planta de la calle Mayor, que curiosamente no se prolongaba en la fachada de la calle Jarauta.

- Chaflán: Recuperación de la esquina en ángulo y su balcón. Se ha trasladado ahí una de las dos columnas jónicas que flanqueaban la escalera principal, que muy bien pudiera ser la original, ya que es similar a la del dibujo de Pedro Arrieta y muestra deterioros propios de su exposición a la intemperie. Además, su posición en la escalera no podía ser la original por el recrecido posterior de ese tramo. La otra columna con la que se emparejaba era distinta y tenía un capitel falso de madera.

- Planta baja: El aprovechamiento durante la construcción de muros medievales preexistentes y las numerosas reformas de huecos hacen aquí más difícil saber cuál pudo ser la exacta proporción de los huecos originales. Según el lenguaje de la época, parece lógico pensar que se trataba de un zócalo mucho más ciego que el actual, acentuando por contraste el protagonismo de los grandes huecos de la planta noble.
