LESIONES Y REHABILITACIÓN DE LAS INSTALACIONES DE FONTANERÍA Y SANEAMIENTO EN EDIFICIOS DESTINADOS A VIVIENDAS

Alberto Meiss / Jesús Feijó

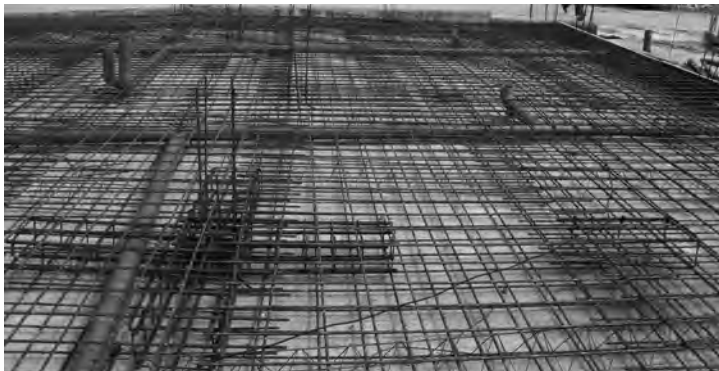
Fig. 4. Ausencia de registros en la red horizontal de saneamiento

- Trazados intrincados y de mucho desarrollo, con problemas a la hora de disponer montantes y bajantes.
- Pendientes insuficientes en las redes horizontales de saneamiento, con ausencia de registros en colectores o de arquetas (Fig. 4.).
- Interferencias con otros elementos constructivos (estructura, otras instalaciones, cerramientos, etc.) (Fig. 5.).
- Dificultad para disponer las columnas de ventilación en las redes de saneamiento.
- Errores de dimensionado (ruidos por velocidad excesiva, golpes de ariete, caudal insuficiente, etc. en AFS; producción de calor insuficiente, dilatación de materiales, paneles solares ineficientes, etc. en ACS.; ruidos en bajantes, olores por desifonado, inundación por pluviales, etc. en saneamiento).
- Elección de materiales no adecuados.

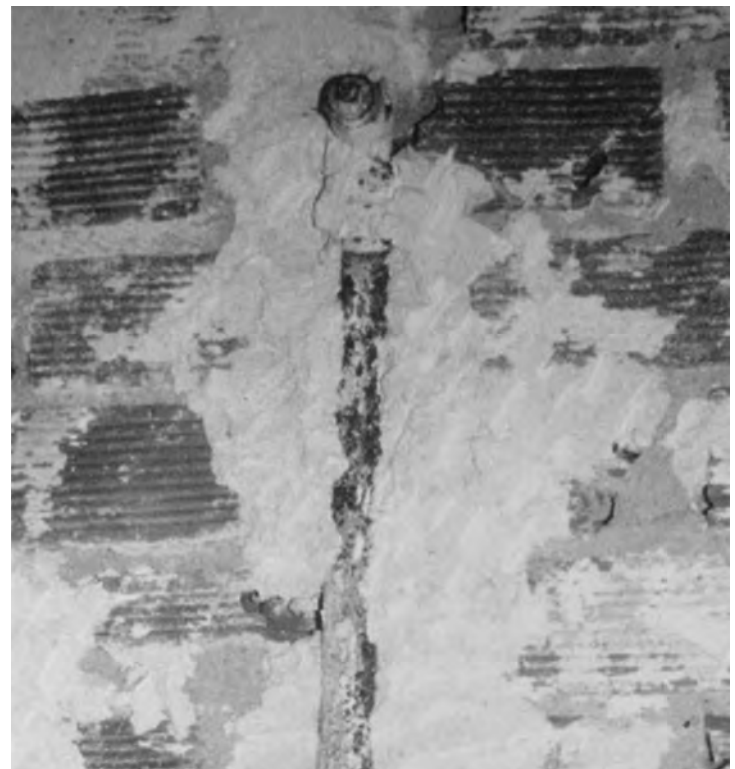
Fig. 7. Desperfectos habituales en fase de ejecución. Yeso recubriendo conducciones de acero galvanizado

En consecuencia, las lesiones más comunes se originan por (Fig. 6. y Fig. 7.):

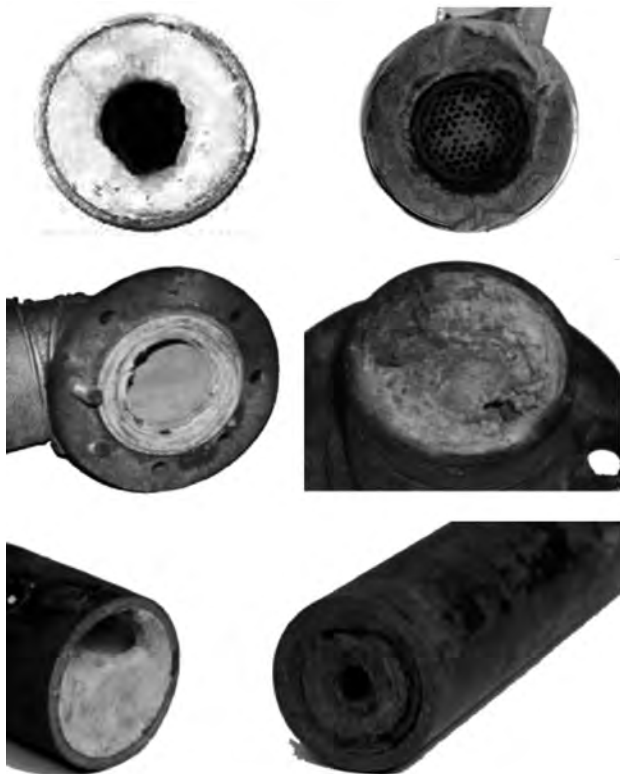
Fig. 11. Obstrucción de conducciones por depósito de incrustaciones

Dureza: expresa la presencia de minerales disueltos (sales incrustantes de calcio y magnesio) en el agua, clasificándose en categorías según grados hidrotimétricos (Fig. 10). Las aguas muy blandas tienen la capacidad de disolver el material por donde discurren (en particular las antiguas conducciones de plomo), mientras que las aguas duras son incrustantes, con precipitados insolubles de carbonato cálcico que pueden mezclarse con otros componentes disueltos (hierro, magnesio, sulfuros, etc.) formando costras dentro de las tuberías, calderas, etc. Las costras se acumulan más fácilmente en las superficies rugosas de la instalación y en las conducciones de agua caliente; las aguas muy duras son incluso fuertemente incrustantes en conducciones de agua fría: todo ello originará una disminución importante del diámetro interior útil de las canalizaciones (Fig. 11).
