# **La rehabilitación de la Casa del Condestable**

**Fernando Tabuenca y Jesús Leache**  
**Arquitectos**

Se describe el proyecto de intervención en una casa palaciega del siglo XVI conocida como “Casa del Condestable”, sita en C. Mayor 2 de Pamplona.

Adquirida por el Ayuntamiento de Pamplona, en estado de ruina, la rehabilitación para su nuevo uso como centro cívico ha sido proyectada y dirigida por Tabuenca & Leache, Arquitectos, durante los años 2001-2008.

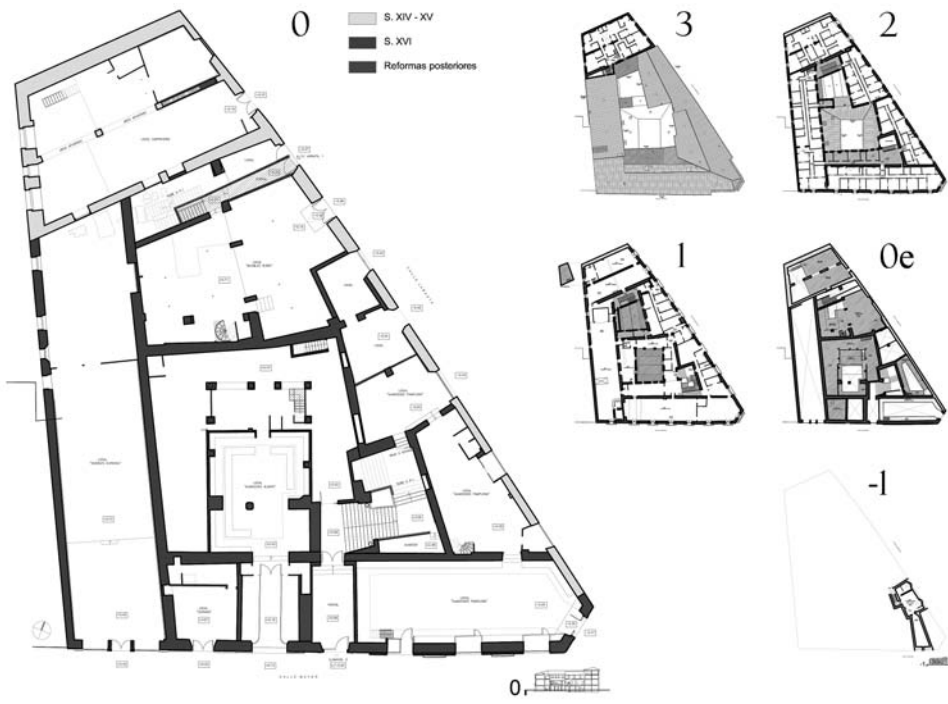
Fig. 2. Plantas. Estado inicial (2001)

En el momento de redactar el proyecto de rehabilitación, las trazas generales de los edificios originales eran casi irreconocibles por las reformas y añadidos sufridos durante los siglos XIX y XX (fig.2): Se abrieron escaparates en planta baja, se cubrieron los patios y se construyeron entreplantas para un mayor aprovechamiento comercial. Además, se crearon nuevos portales y escaleras de acceso a las viviendas. En los pisos superiores, salvo dos de los salones ocupados por sociedades culturales como los Amigos del Arte, el resto de las estancias fueron compartimentadas, sus techos artesonados ocultos por cielos rasos y sus ventanas divididas para dar luz a distintas habitaciones, con distribuciones y corredores que convirtieron el edificio en un laberinto de tabiquerías. Los artesonados originales fueron además eliminados en varios puntos al ser atravesados por nuevos patios de luces. La crujía sur del patio principal fue ampliada en toda su altura, lo que provocó la pérdida de las columnas originales existentes en dicho lado. El estado de abandono general del inmueble, con numerosas infiltraciones de humedad por las cubiertas, completaba un panorama desolador.

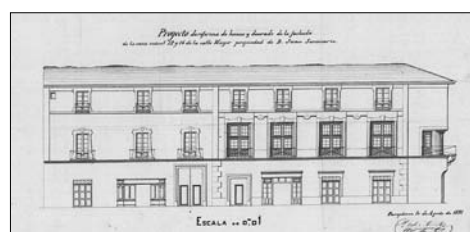
Fig. 12. Plano de la reforma de 1891.

- Poseíamos evidencias suficientes de su estado anterior, a través de la documentación conservada en el Archivo Municipal (fig.12) y de la investigación de campo sobre las propias fachadas<sup>2</sup>
